EXPEDIENTE : 096-2009-MA/R<sup>1</sup>  
ADMINISTRADO : MINERA PAMPA DE COBRE S.A.  
UNIDAD MINERA : MINAS DE COBRE DE CHAPI  
UBICACIÓN : DISTRITO DE LA CAPILLA, PROVINCIA DE SÁNCHEZ  
CERRO, DEPARTAMENTO DE MOQUEGUA.  
SECTOR : MINERÍA

Lima, 27 DIC. 2013

**SUMILLA:** Se sanciona a la empresa Minera Pampa de Cobre S.A. por la comisión de las siguientes infracciones:

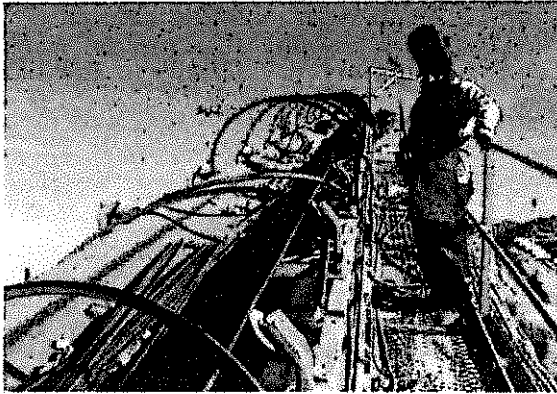
**Foto N° 7:** Para un mejor control se esta culminando colocar las mallas de cubierta en todas las fajas semejante al stock pile.
